户县黄柏峪建筑石料开发利用工程

水土保持监测总结报告

监测单位： 西安泽瑞生态工程咨询有限公司

二〇一七年十月

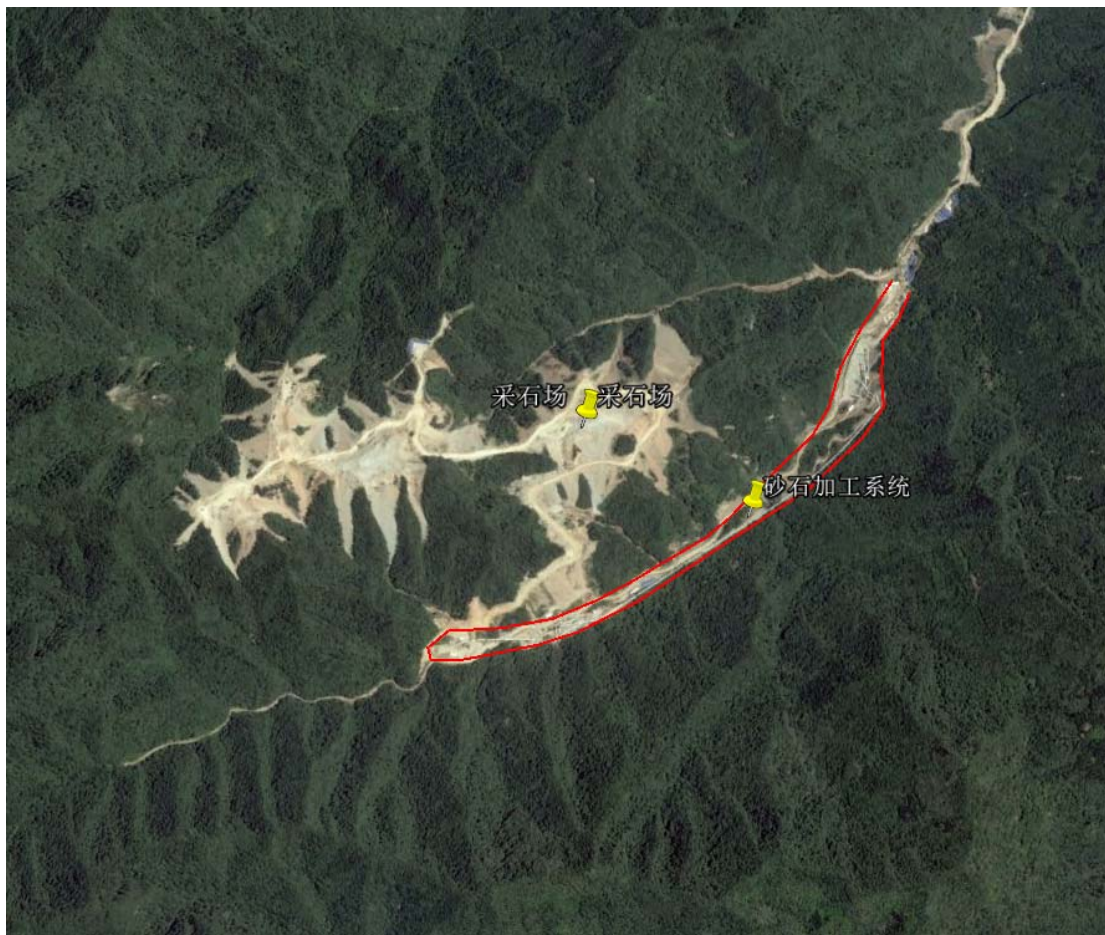
砂石加工系统占地示意图

砂石加工系统工业场地布置在黄柏峪沟内，场地成条带形，高程分布985-528m。各车间按工艺流程的先后顺序及实际地形、地势条件主要分三处布置，占地面积约 11.36hm^2 。系统主要由回车平台、粗碎车间、中碎车间、细碎车间、一筛车间、二筛车间、超细碎车间、半成品料仓、调节料仓、成品料仓、成品转料场、汽车装料台、胶带机输送系统等组成。

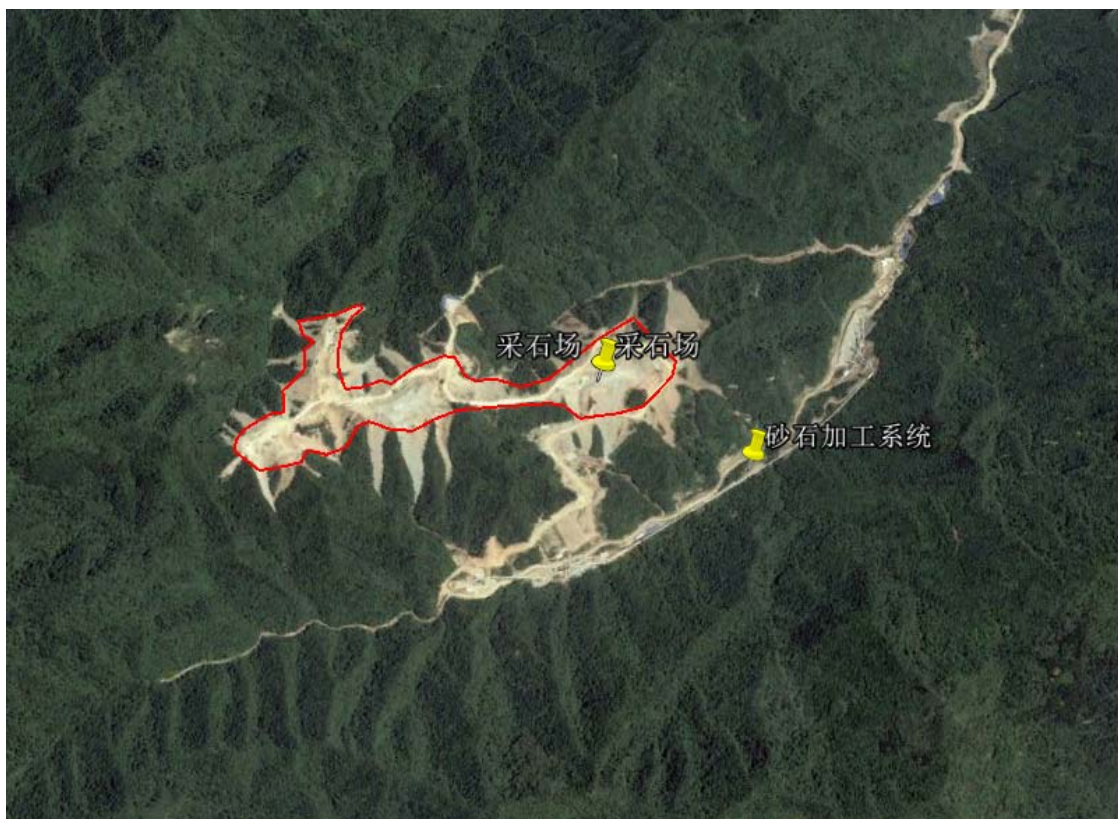
开采区占地示意图

该矿山矿体厚度较大，分布范围广泛。圈定的露天境界全部为山坡露天，露天境界底：东西长 166m，南北宽 152m；露天境界上口：东西长 1744m，南北宽 452m。圈定的露天境界开采范围较大、剥采比小，境界内采矿作业受限制较小；因此，推荐采用露天矿山常用的缓帮开采技术。开采区扰动面积约 33.25hm²。

弃土(渣)场位于采场东北侧大西沟内，沟内无居民、不侵占名胜古迹、自然保护区，工程地质及水文地质简单，建设弃土(渣)场后未在露天采矿场、居住区、村镇、交通干线等重要建（构）筑物。沟底修建 30m 高拦渣坝一座。弃渣场占约 17.60 hm²。办公区位于开采场边一处坡顶平台处占地约 0.85 hm²。进场道路全场 5.83km，采用沥青路面。道路占地约 9.73hm²。
